## Tilstandsvurdering samt drift- og vedligeholdelsesplan

**A/B Carla**

Prinsesse Charlottes Gade 31-35  
2200 København N

September 2007

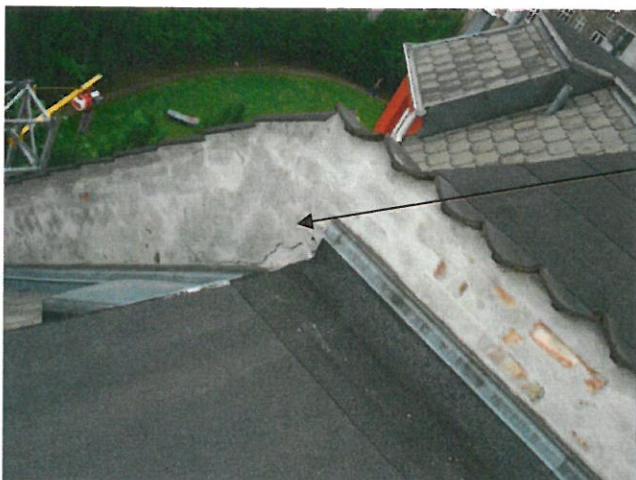
Billede 1.

Der findes brandkamme ved begge gavle. Brandkammene er murede og pudsede. Der er revner i brandkamme og puds falder af. Enkelte sten i brandkam er knækkede og en sten mangler helt.

Revne i brandkarm

Brandkammen skal pudses og de knækkede sten udskiftes.

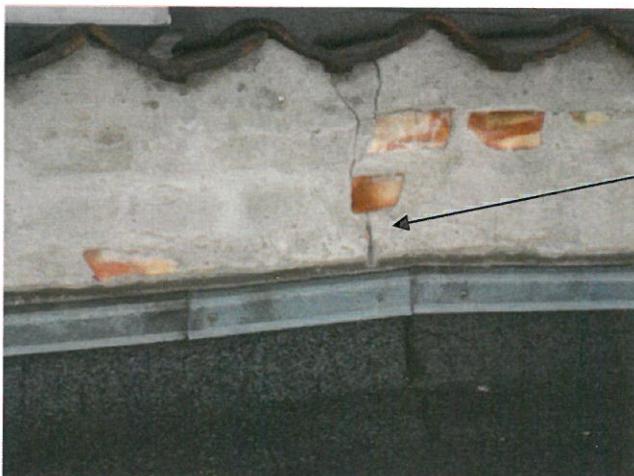
Billede 2.

Revne i brandkarm.

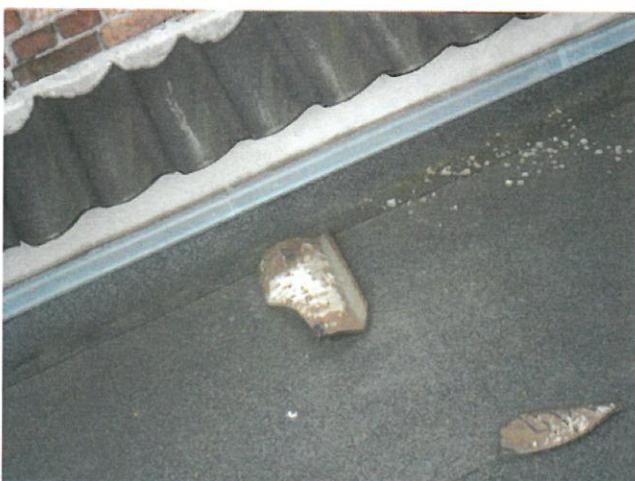
Billede 3.

Tagsten løs

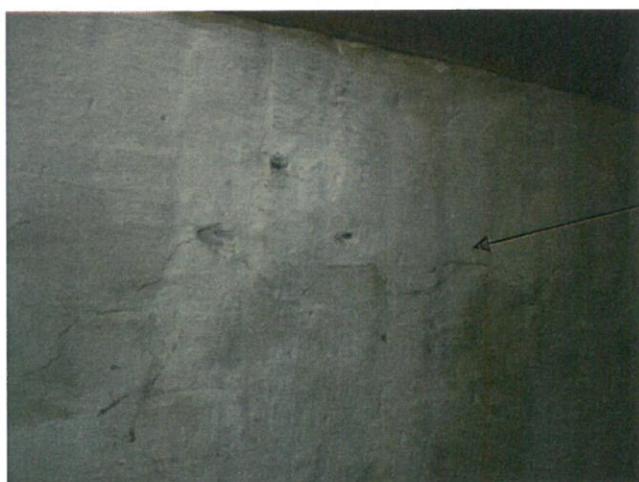
Billede 5.

I loftrummet er der sætningsrevner og huller enkelte steder i murværet. Murværet skal eftergås og repareres.

Revner i væg i loftsrum.

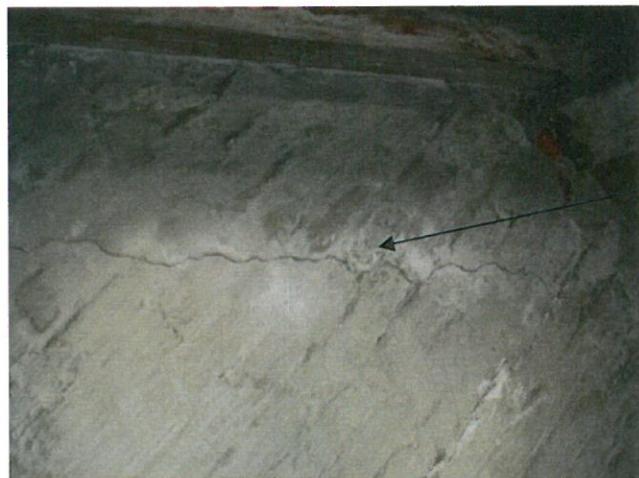
Billede 6.

Revner i væg i loftsrum.

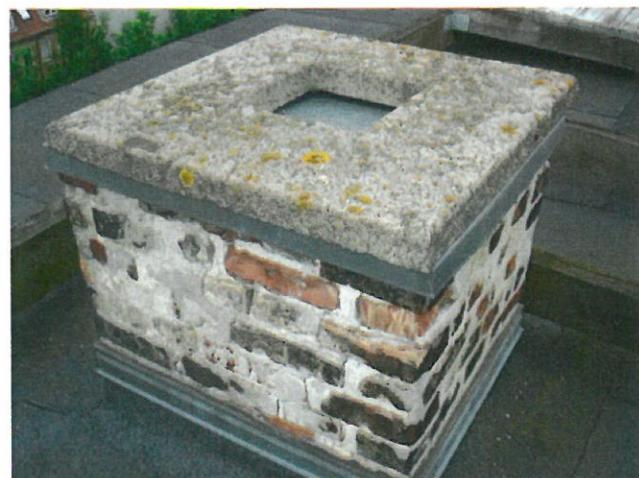
Billede 7.

Skorsten med revner og dybe fuger.

Fugerne er meget dybe i skorstensvæg, så væggen skal omfuges.

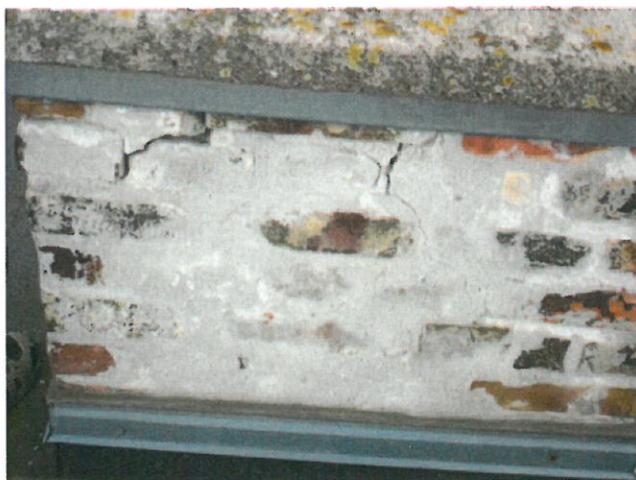
Billede 8.

Skorsten med revne.

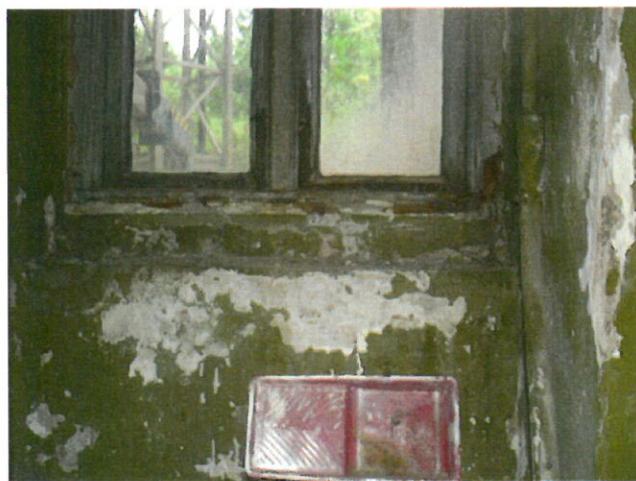
Billede 9.

Kældervinduer angrebet af fugt og råd.

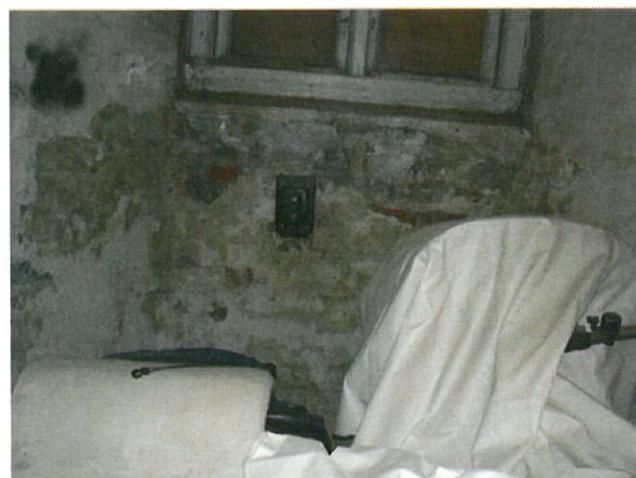
Billede 10.

Kældervægge, hovedsageligt ydervæggene er generelt opfugtet og fremstår med skader i form af afskalninger indvendigt på pudsede overflader.

Skaderne har dog ikke et kritisk omfang, men er kun af kosmetisk betydning indtil videre.

Fugt i kældervægge.

Opfugtningen kan standses ved etablering af omfangsdræn omkring bygningen.

Ventilation i kælder er dog mangelfuld, der bør etableres naturlig ventilation i kælder.

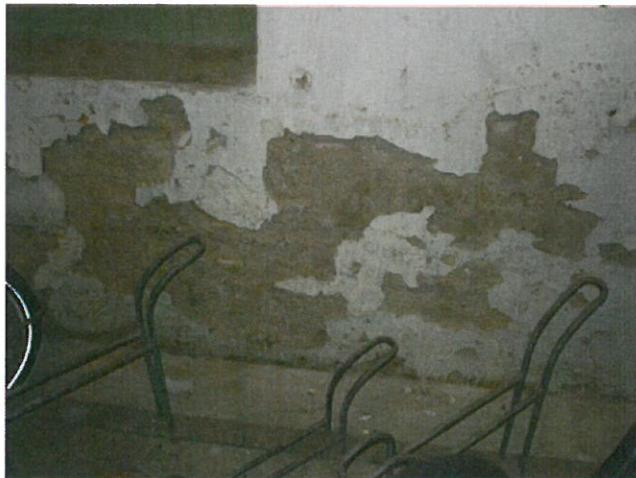
Billede 11.

Fugt i kældervægge.

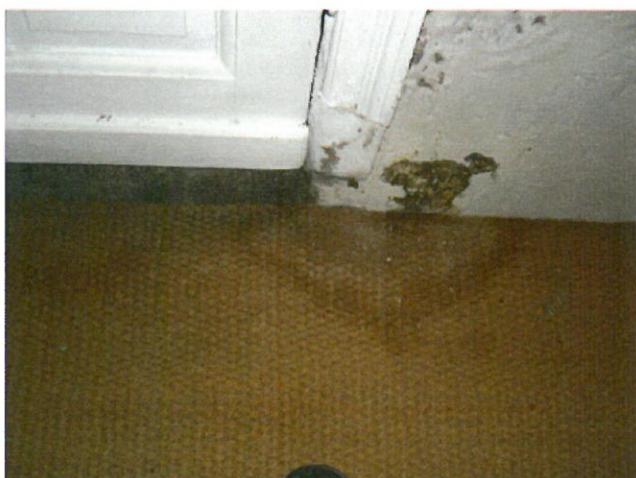
Billede 12.

Fugt i kældervægge.

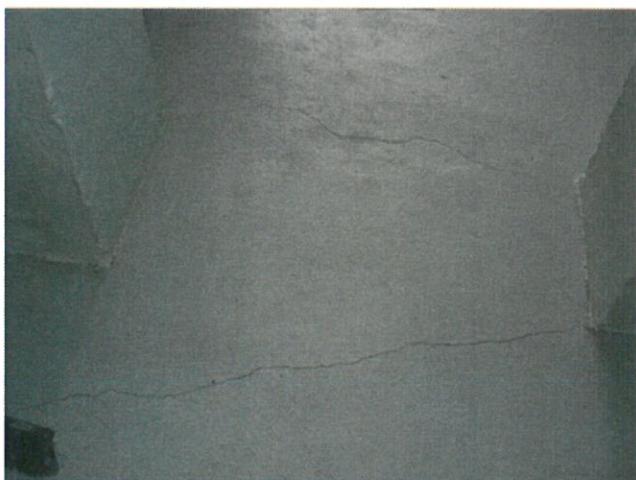
Billede 13.

Terrændæk i kælderen er beton og generelt revnet. Det anbefales derfor at kældergulv repareres.

Revne i kældergulv

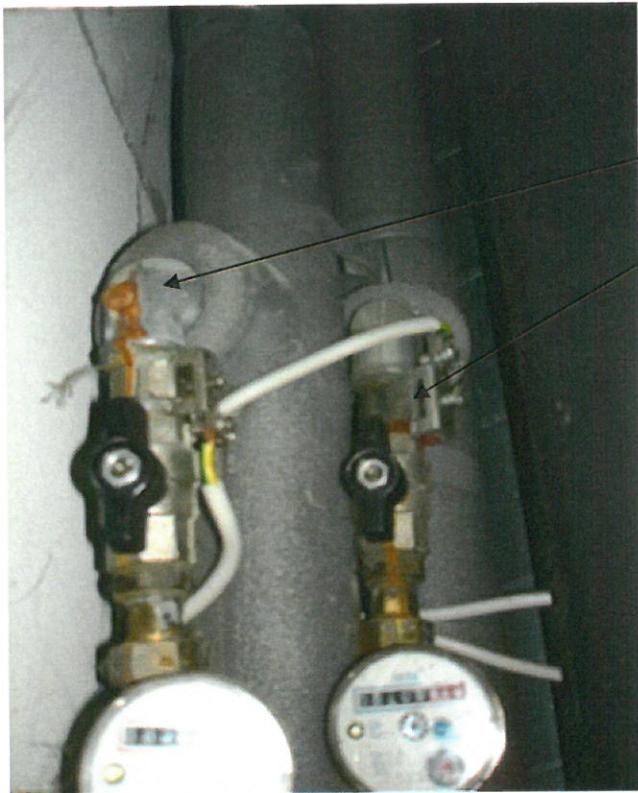
Billede 14.

Selvom brugsvandsanlæg er blevet udskiftet i 1998, er der allerede tegn på korrosion. Dette kan bl.a. skyldes at der er tilsluttet kobber rør til installationen. Kobber ioner i galvanisere rør er typisk anledning til korrosion. Derfor anbefales det kraftigt at der foretages en nærmere og grundig undersøgelse heraf, bl.a. ved udtagning af rørprøver som kan give et fingerpeg om hvor slemt det står til.

Brugsvandsinstallation i skakt, med vandmåle-  
re. Antydning af korrosion.

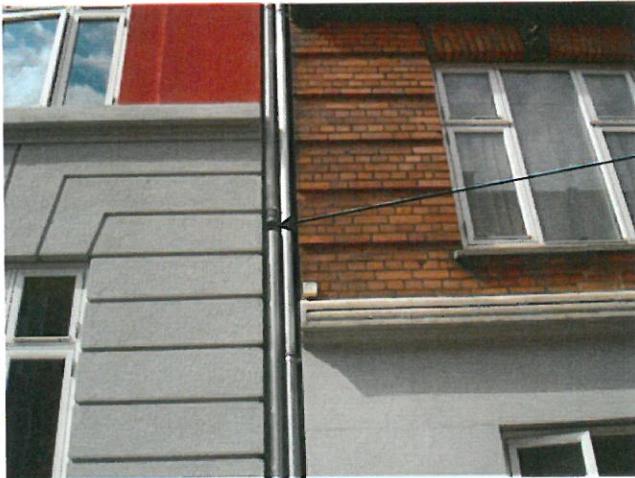
Billede 15.

Tagnedløb der ikke er tilsluttet korrekt.
